# De ontwikkeling van natuurlijke oevers langs de Maas

De Europese KaderRichtlijnWater is een bindende EU-richtlijn. Volgens deze richtlijn moet oppervlaktewater uiterlijk in 2027 een 'goede ecologische toestand' (GET) hebben. De Europese Unie heeft biologische kwaliteitselementen vastgesteld. Voor de rivieren zijn dit macrofyten (incl. fyto-benthos), macrofauna en vissen. Alle kwaliteitselementen moeten voldoen wil de goede ecologische toestand gehaald worden. Momenteel is dit in de rivieren echter nog niet het geval. Dit heeft verschillende oorzaken waarvan een verkeerde dynamiek, een gebrek aan geschikt habitat voor macrofyten en macrofauna, een matige waterkwaliteit en een beperkte paai- en opgroeimogelijkheden voor vissen de belangrijkste zijn. Eén van de programma's om de ecologische toestand te verbeteren betreft de Maasoever. In dit artikel worden de ontwerpprincipes voor oeverinrichting langs de Maas en hun eerste ecologische gevolgen besproken.

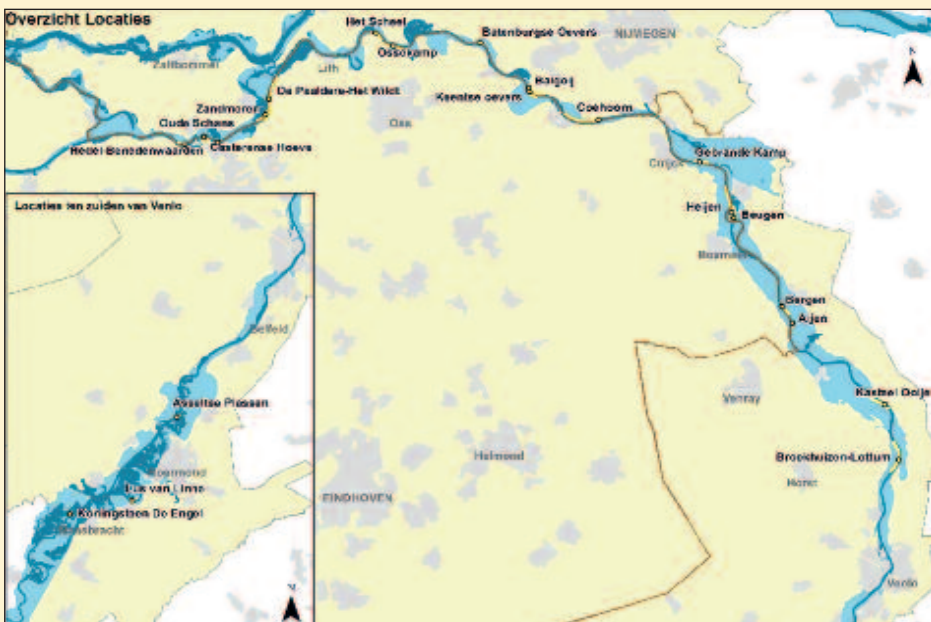
Foto 2. Recent aangelegde natuurvriendelijke oever(plasberm) langs de Maas bij Heerewaarden, met golfbrekende vooroever van breuksteen (foto: Bert Overkamp, 2012).

Ten behoeve van het ecologisch herstel van de Maas kan de oeverinrichting zowel traditioneel als meer voorwaardenscheppend worden aangepakt. Bij de traditionele aanpak wordt het eindbeeld volledig middels inrichting gerealiseerd. Daarbij worden vooral plasbermen met vooroeververdedigingen en beschutte, eenzijdig aangetakte oevergeulen aangelegd (foto 2). Dit worden natuurvriendelijke oevers genoemd.

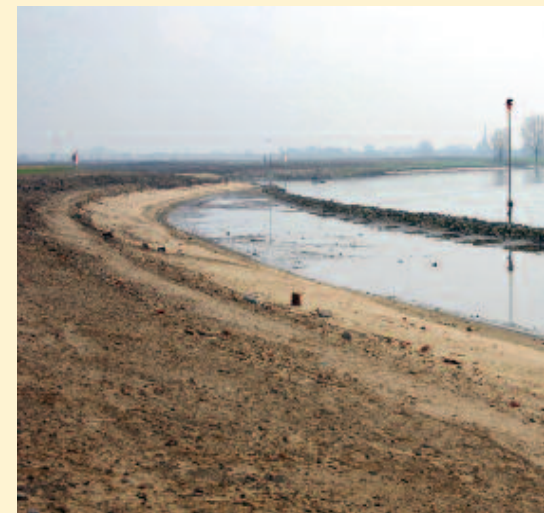
**Foto 1.** Oorspronkelijke situatie Maasoever met de kenmerkende bakenbomen, productiegraslanden en maïsakkers. De oevers zijn vastgelegd met breuksteen (foto: Bert Overkamp, 2007).

Het merendeel van de huidige Maasoever is nog met stenen verdedigd en vormt een ecologisch sterk verarmde grens tussen water en land (foto 1). Deze harde verdediging van de oevers is vrij recent in de vorige eeuw uitgevoerd en diende met name om afkalving van de oevers tegen te gaan om zo verlies van landbouwgrond te voorkomen. Uit nautisch oogpunt was het in steen leggen van de oevers op de meeste locaties in die tijd echter niet nodig!

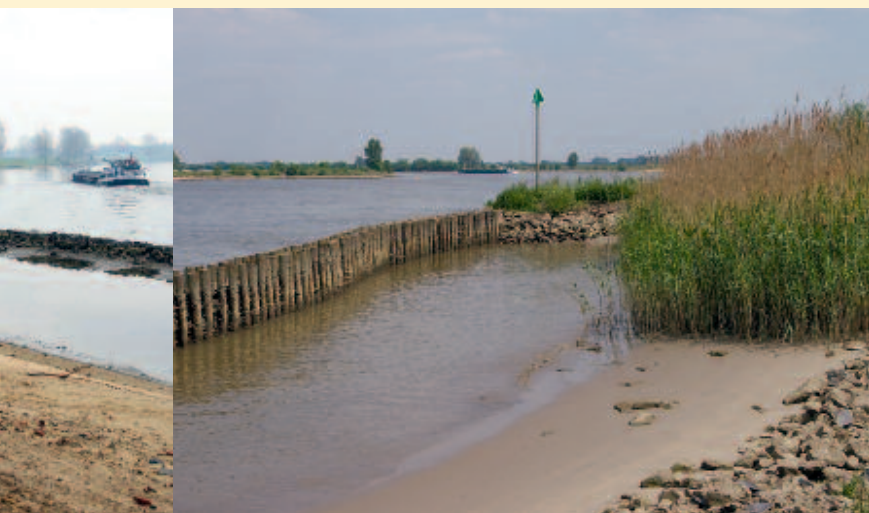
**Foto 3.** Natuurvriendelijke oever langs een benedenloop met getijdeninvloed. Achter een golfbrekende vooroever van palen met rijshout is Riet aangeplant (foto: Bert Overkamp, 2011).

matig tegen hoge kosten onderhouden (uitgebaggerd) moeten worden. Deze oevertypen behoren niet tot het natuurlijke karakter van de Zandmaas, de Bedijkte Maas en de bovenloop van de Benedenmaas, maar passen in het benedenrivierengebied (delen van de benedenloop van de Benedenmaas en de Bergsche Maas). In de plasbermen zijn rietoevers kenmerkende componenten van een laaglandrivier met getijdeninvloed. Veel van deze oevers zijn in het benedenrivierengebied verdwenen of aangetast en worden opnieuw aangelegd. Een toegepaste maatregel voor herstel en ontwikkeling is het aanbrengen van een (tijdelijke) vooroeververdediging van breuksteen of palen met rijshout (foto 3).

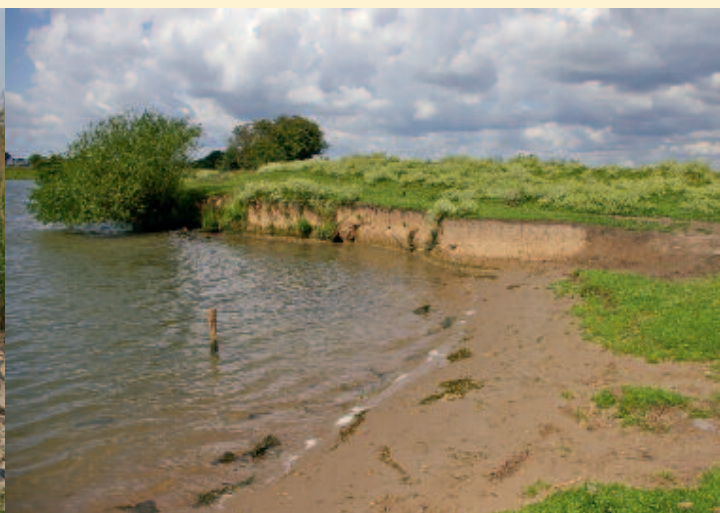
**Foto 4.** Natuurlijke oever met afslagwand en strandje langs de Benedenmaas bij Hedel (foto: Bert Overkamp, 2011).

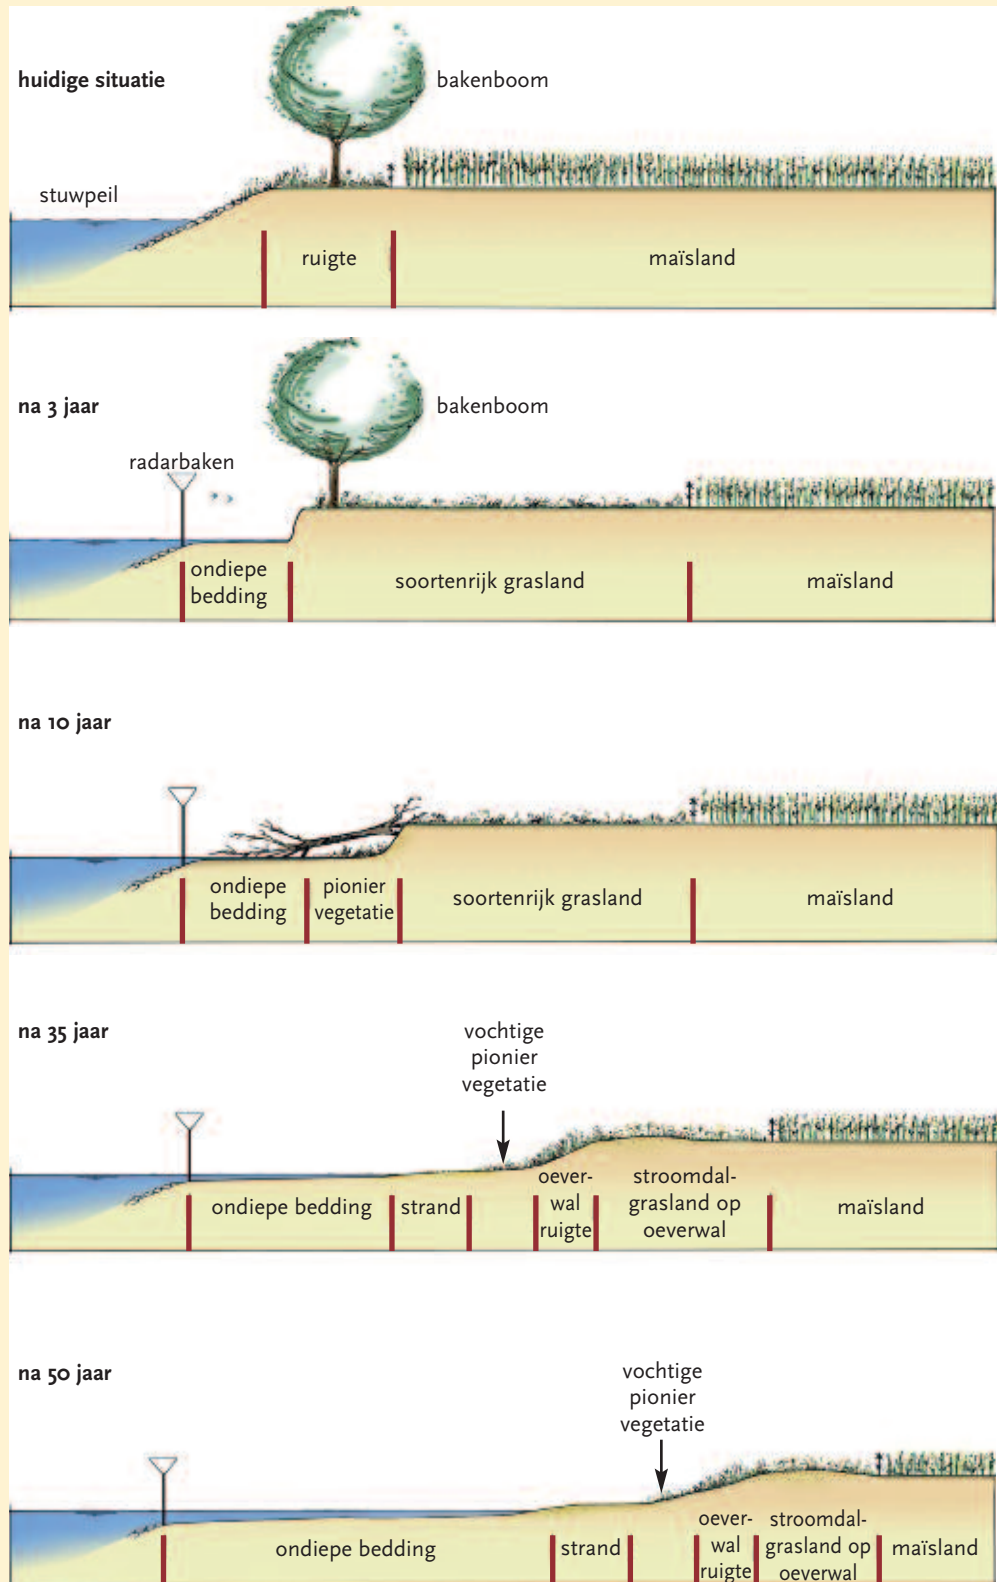
**Fig. 2.** Schematische weergave van de ontwikkeling van een natuurlijke rivieroever (uit Arcadis, 2007; deels naar Peters, 2005).

De locatie bij de Lus van Linne (foto 7) lijkt al meer op het laatste stadium in figuur 2: hier vind je een geleidelijk oplopende ondiepe waterbodembodem met een rijke waterplantenvegetatie. Berekening van de waterplanten EKR (Ecologische KwaliteitsRatio) laat een stijgende tendens zien. In 2013 is de beoordeling 'goed', terwijl de beoordeling in 2009 'matig' was. Voor de macrofauna is ook een stijgende tendens te zien: de macrofauna EKR is in 2011 hoger dan in 2009. In 2011 was het oordeel 'matig' (Penning, 2012). In 2009 was het oordeel nog 'ontoereikend' (Kerkum, 2009). De gegevens van 2013 zijn nog niet beschikbaar.

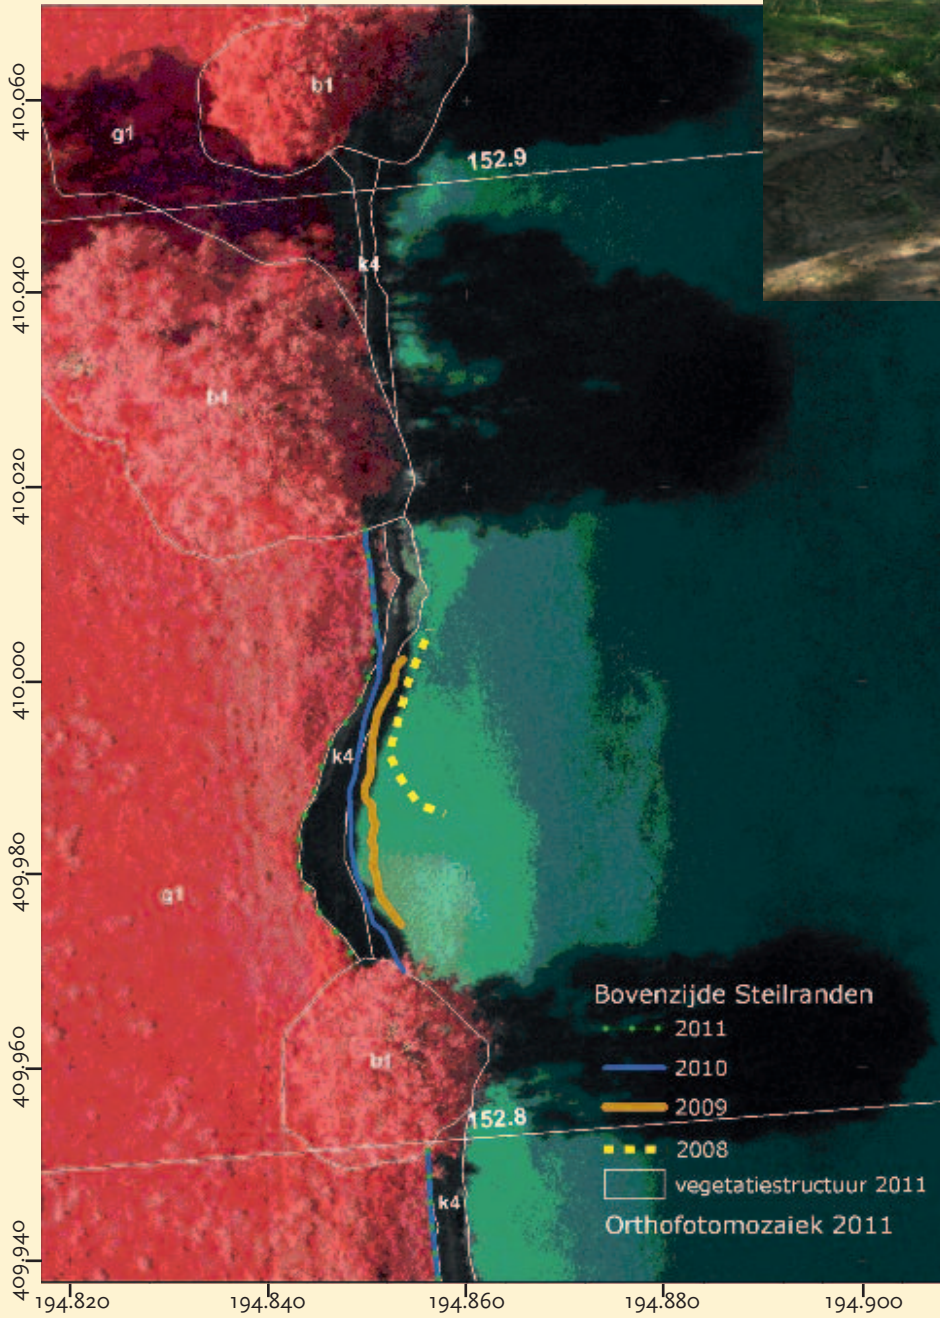
Foto 5. Verplaatsing steilrand bij Beugen (uit Walburg & Knotters, 2012).

Op veel locaties langs de Maas is, na het ontstienen, het proces 'vrije oevererosie' in volle gang. Zo zijn bij Beugen (fig. 1) tijdens het hoogwater van januari 2011 grote stukken oever afgeslagen en is lokaal een erosierand zelfs ca. 6 m landinwaarts verplaatst (Walburg & Knotters, 2012; foto 5 & 6). Door het actief verwijderen van stortsteen en daarop volgende spontane oevererosie is Beugen de eerste locatie waar weer Oeverzwaluwen zijn teruggekeerd (Penning, 2012). In het voorjaar van 2011 waren er 20 bezette hopen in een vers afgeslagen oever. Naast de ontwikkelingen op de oever zijn in 2013 de eerste velden van Rivierfonteinkruid (*Potamogeton nodosus*) en Schedefonteinkruid (*Potamogeton pectinatus*) aangetroffen (waarneming B. Peters en F. Kerkum), maar of dit een gevolg is van de vorming van de

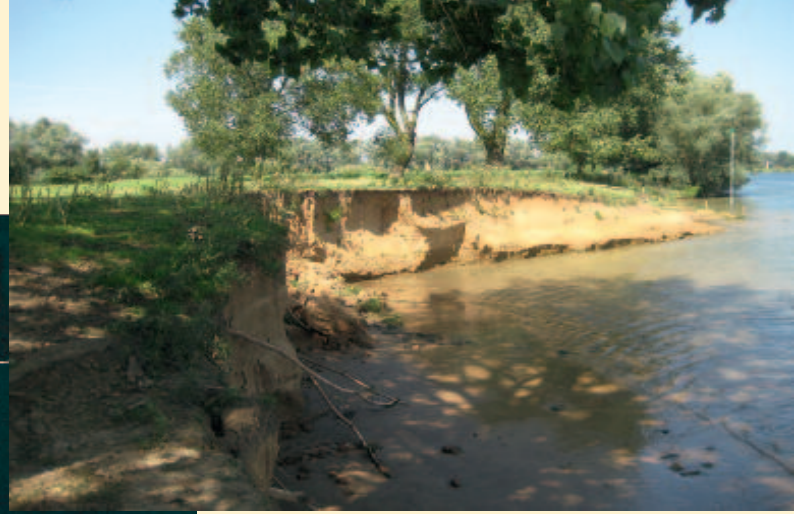
Foto 6. Natuurlijke oever bij Beugen (foto: Frans Kerkum, 2011).

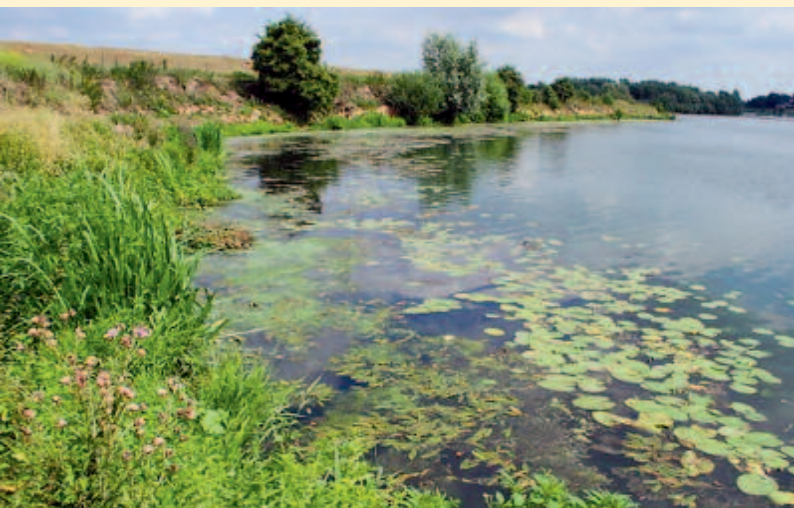
Foto 7. Natuurlijke oever bij de Lus van Linne (foto: G. Geerling, Deltares, 2010).

De oever van de Lus van Linne (fig. 1; foto 7) bestaat voor een deel uit een ondiepe rivieroever met lokaal steilrandjes. Langs dit stuk wordt het terrein begrast door huisvee en bestaat het achterland vooral uit intensief agrarisch grasland. Er liggen nog wat grindkolken die tijdens de overstromingen van '93/'95 zijn ontstaan. Meer naar het oosten in de bocht bestaat de oever bijna volledig uit oobos. Sommige delen van het terrein hierachter bestaan uit een ijle ruigte, die zich na de overstromingen van 1995 op de kale grindafzettingen heeft ontwikkeld. Andere delen zijn inmiddels begroeid geraakt met dicht oobos. Voor de oever is een brede strook van waterplanten aanwezig. Door het hoogwater van januari 2011 is er opnieuw zand en grind afgezet in het oobos dat zich na 1995 heeft ontwikkeld.

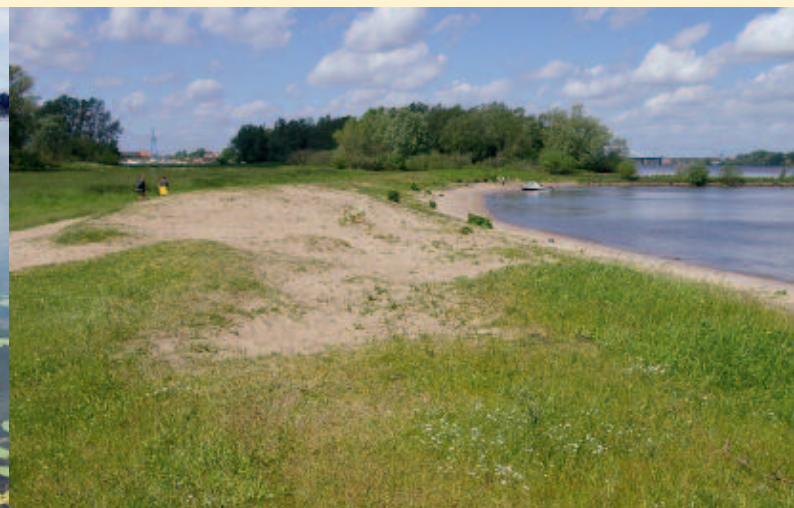
Foto 8. Natuurlijke oever met jonge oeverwallen, gevormd door opzanding tijdens een hoogwaterperiode (foto: Bert Overkamp, 2012).

Met het ontsteden van de oever en de erosie van substraat komt weer meer zand voor het systeem van een zandrivier beschikbaar. Dit uit zich in een toegenomen sedimentatie van zand op de oevers, vooral in de binnenbochten van de rivier. Hierdoor wordt de ontwikkeling van jonge oeverwallen gestimuleerd. Zandige oeverwallen bieden kansen voor de vestiging van stroomdalflora (Peters, 2005; foto 8).

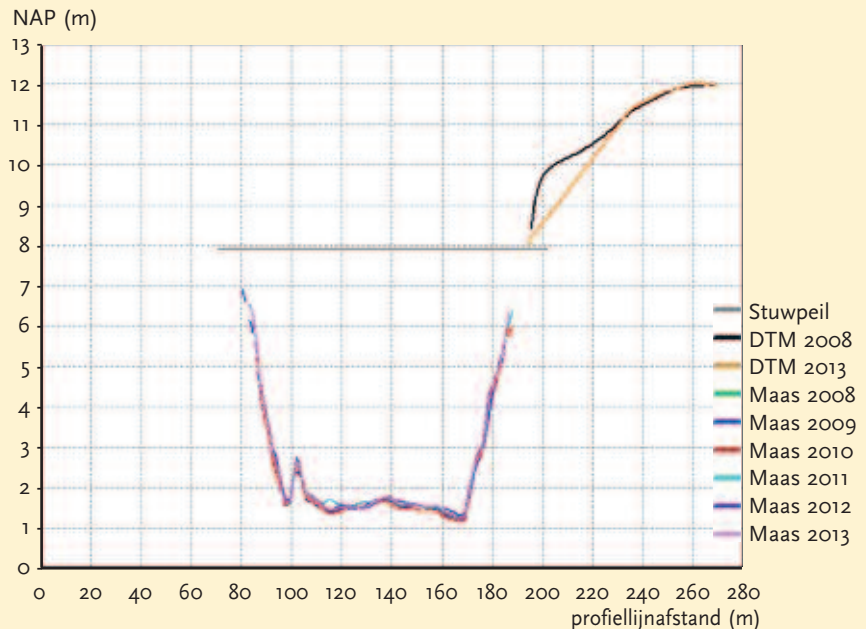
Fig. 3. Weergave van het dwarsprofiel ter hoogte van locatie Beugen. DTM= Digitaal Terrein Model

Erosie van de oever kan echter ook zandafzetting in de vaargeul tot gevolg hebben. In het project 'Monitoring en evaluatie natuur(vriende)lijke oevers Maas, ecologie en morfologie' (Kerkum, 2008) worden daarom op de locaties die in dit project gemonitord worden jaarlijks dwarsprofielen gemaakt aan de hand van lodinggegevens van RWS. Een voorbeeld van zo'n dwarsprofiel gemaakt bij de locatie Beugen is weergegeven in figuur 3 (zie figuur 1 voor de ligging). Uit de profiellijnen vanaf 2008 tot en met 2013 blijkt dat op deze locatie geen overmatige zandafzetting in de rivier heeft plaatsgevonden.
