Peter van der Burg  
en Jan Vermaat

## Waarom verdwijnt waterriet? De muskusrat wordt onderschat

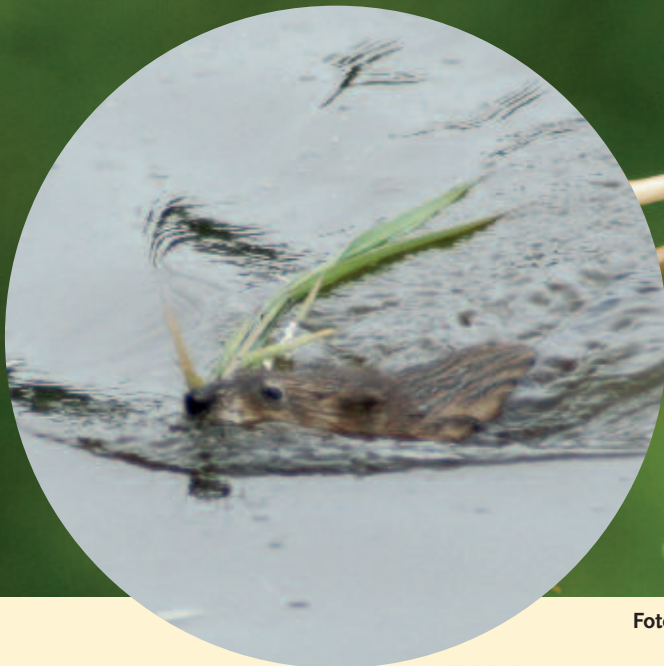
Foto 1. Muskusrat met riet, 25-5-2009

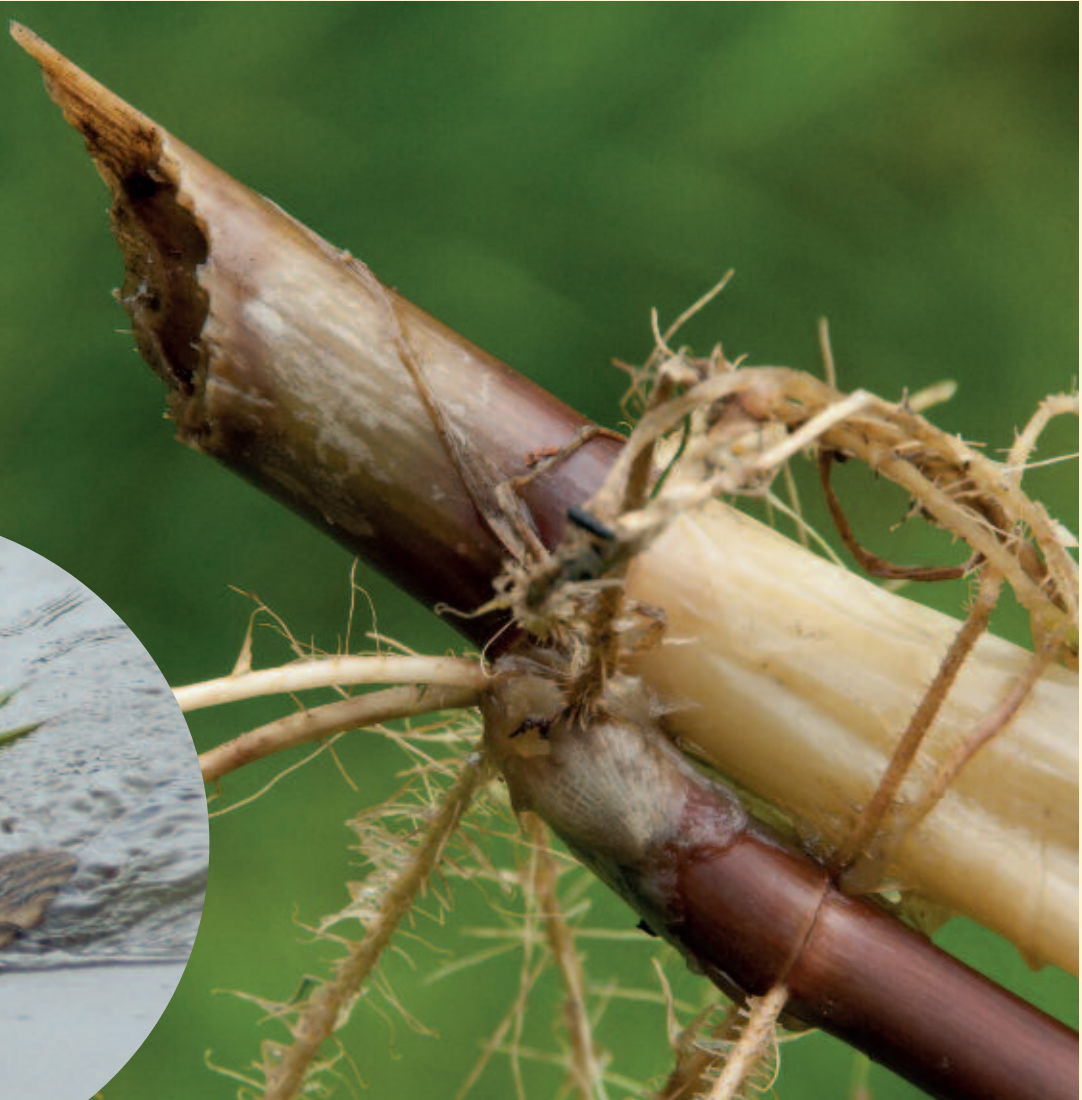
Foto 2. Muskusrattenbeet, 2-7-2013

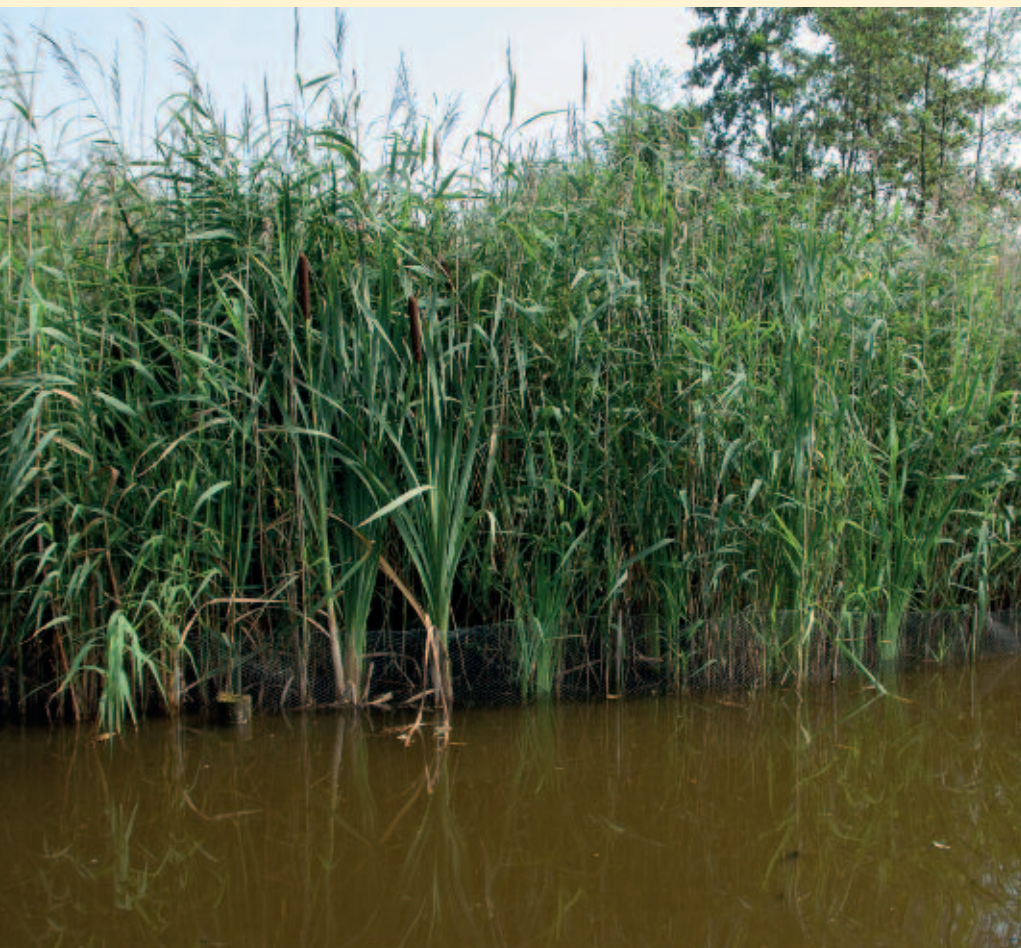
**Foto 5.** Resultaat van de eerste proef na vier jaar: een volledig vol gegroeide afgeschermdde vooroever, 28-7-2014

Binnen het gaas groeide het riet uitbundig, spoedig gevolgd door grote egelskop en andere waterplanten. Reeds in 2012 (binnen twee jaar) was het aantal rietstengels tot boven de 1.000 gestegen (dichtheid ca 40 m<sup>-2</sup>). Inmiddels is deze vooroever volledig dichtgegroeid met riet en andere oever- en waterplanten. Het contrast met de directe omgeving is duidelijk: daar worden de rietuitlopers vanuit de oever afgebeten door muskusratten en soms grauwe ganzen (*Anser anser*) (foto 5).

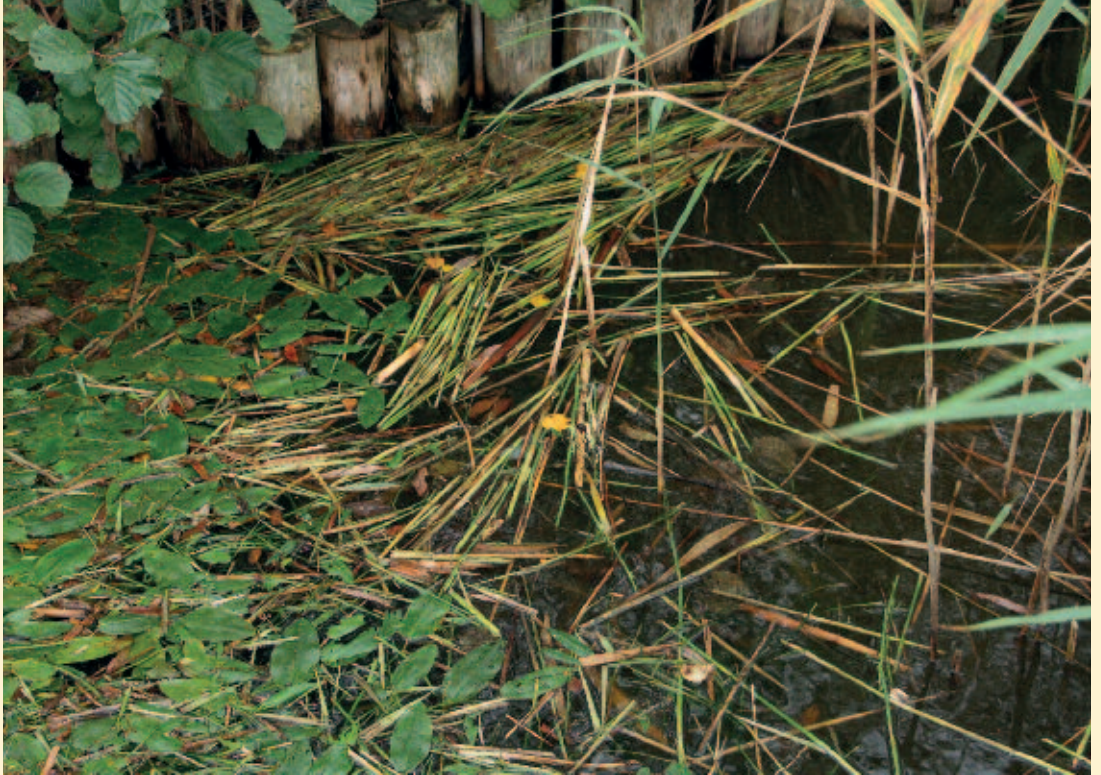
Foto 8. Afgebeten rietpunten in de afgeschermdde vooroever, 6-11-2014
